Tecnum Process- CTR Valles Occidental. Système de traitement d'odeurs

Tecnum Pumps - Partnership avec nos clients

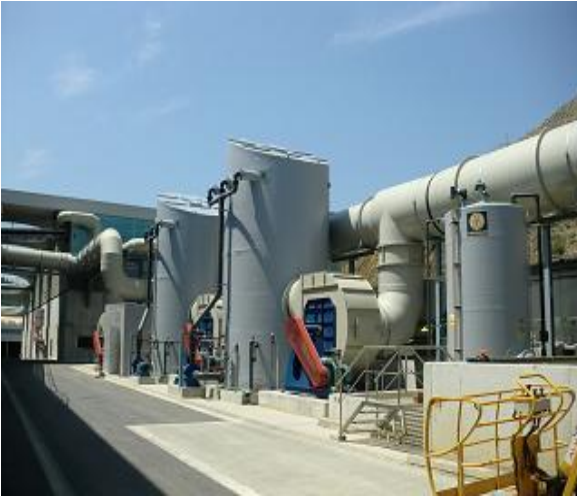
Le **système de désodorisation** du CTRV est conçu a fin de minimiser le volume total d'air à traiter, en faisant la différence entre les zones de l'aspiration comme les nombres de renouvellements. Ainsi, **le débit à traiter est 340.000 m³/h**, et il est conçu en tenant compte de les volumes de chaque zone et les charges d'odeur (UOe/m³). De plus, l'installation entière est dimensionnée pour traiter des variations de débit jusqu'à 25%.

Dû à la large variété de composants qui ont causé l'odeur, **le traitement principal se réalise par moyen de 4 biofiltre Tecnum d'un large spectre d'absorption** et placés dans le rez de chaussée de l'usine d'affinage de MOR. Une partie du débit total de l'air à traiter, (appelé haute charge dû au élevé contenu en NH₃), est traité précédemment à l'entrée du biofiltre, par moyen **d'une absorption chimique acide que permette enlever ce gaz ammoniac avant d'arriver au biofiltre**, dans ce façon évite la nitrification de la biomasse.

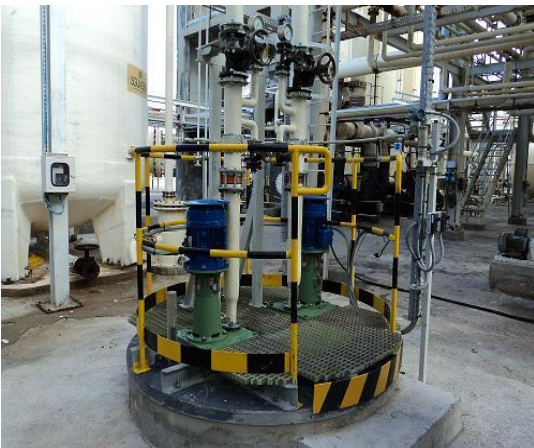
Grâce au travail des **Départements d'Ingénierie et de Maintenance** de notre client, avec notre **Département Technique**, on a obtenu une amélioration et optimisation d'une installation de 4 pompes verticales, fournis par **Tecnum** et que s'utilisent pour vider **des cercueils de collection d'eaux excédents et de l'eau pluviale**.

Ces pompes ont travaillé sous **unes conditions difficiles** qui ont causé des vibrations et cavitation. En collaboration avec notre client, les deux Services Techniques ont réalisée **une inspection in situ**, en échangeant de l'information et des expériences et émettant après un **diagnostique de la situation** en créant une **nouveau protocole d'opération** qui a résolu des problèmes mentionnés et a amélioré la disponibilité de service des pompes, avec le conséquent **économie dans les frais maintenance**.
